# TRIO 9R-59D(S) の 完全分解&製作マニュアル

高1中2 通信型受信機のレストアマニュアル TRIO 9R-59D(S) 編

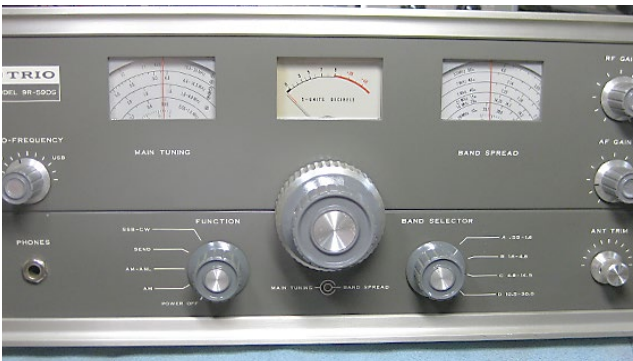
02-06

前面パネルはアルミ製です。したがって錆びる事はありません。前面に塗装が施されており、引っ搔くと塗装が剥がれます。ツマミやダイヤルは、イモネジ (正式には押しネジと呼ばれます) で、シャフトに固定されています。メインダイヤルと、アンテナトリマーは、アルミの削り出しです。今回は欠損したツマミは無く、良い状態でした。

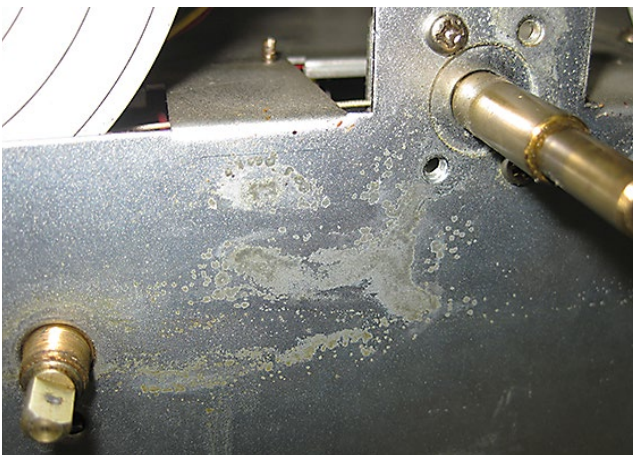
02-07

シャーシと底板は鉄製でメッキ加工が施されています。水分を含んだ箇所は、白い粉が吹き出して、メッキ錆が発生しています。今回は、前面パネルとシャーシとの貼り合わせ面に、メッキ錆が発生していました。
