# アンティークラジオのレストア実践ガイド 1

Practical Restore Guide for Antique Radio

## NATIONAL PS54

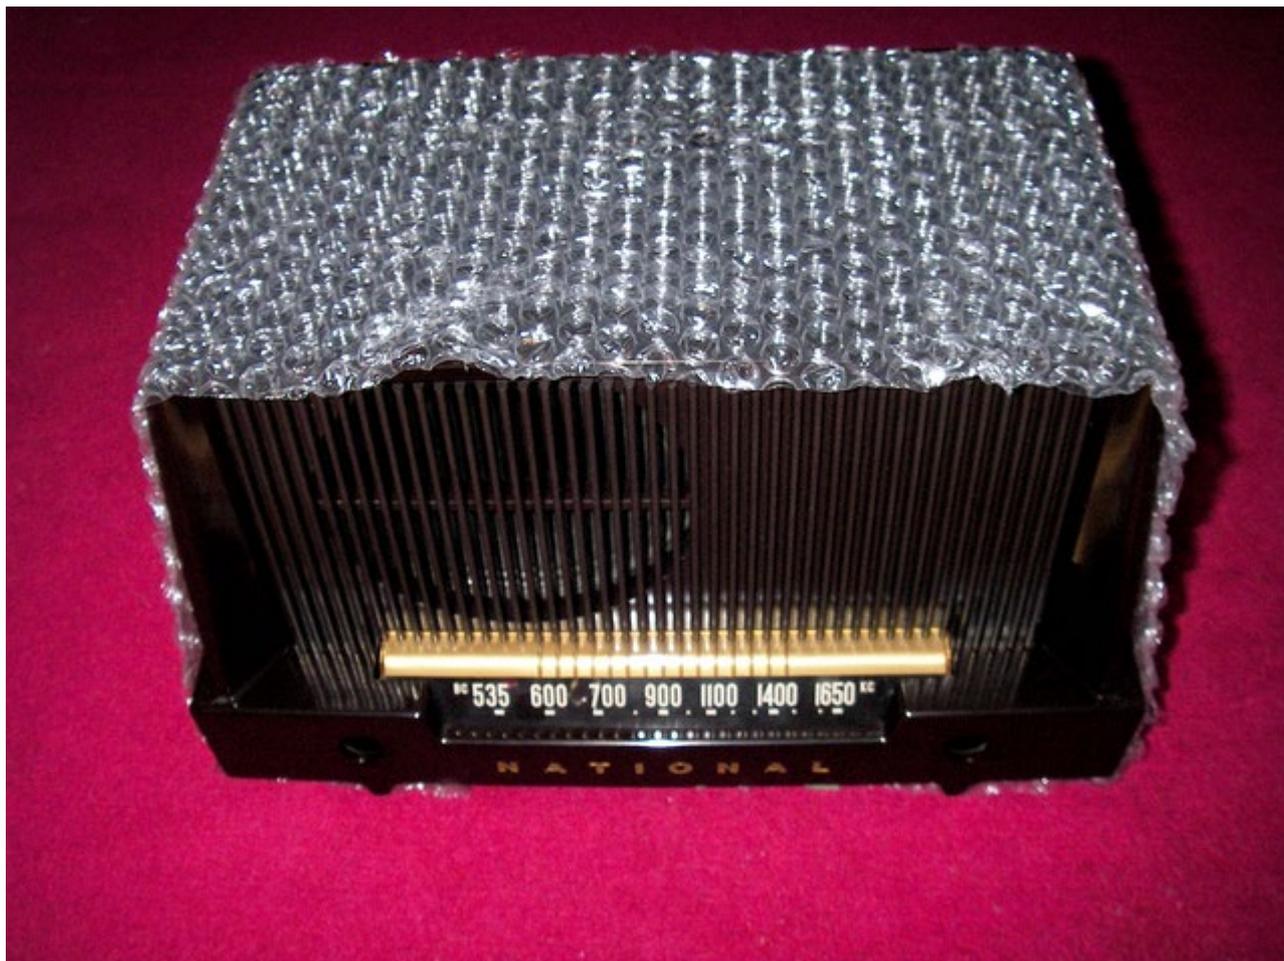
無事届いたPS54です。(ツマミを抜いています。)

天板に若干の傷が認められました。

トランスレス構成ですので、まず真空管のフィラメント断線を疑いました。確認の為、SW・ONしましたところ、**点火**を認められました。

電源をすぐにOFFして、次に怪しいのはOPTですので、1次側を測定したところ、「断線」を発見しました。

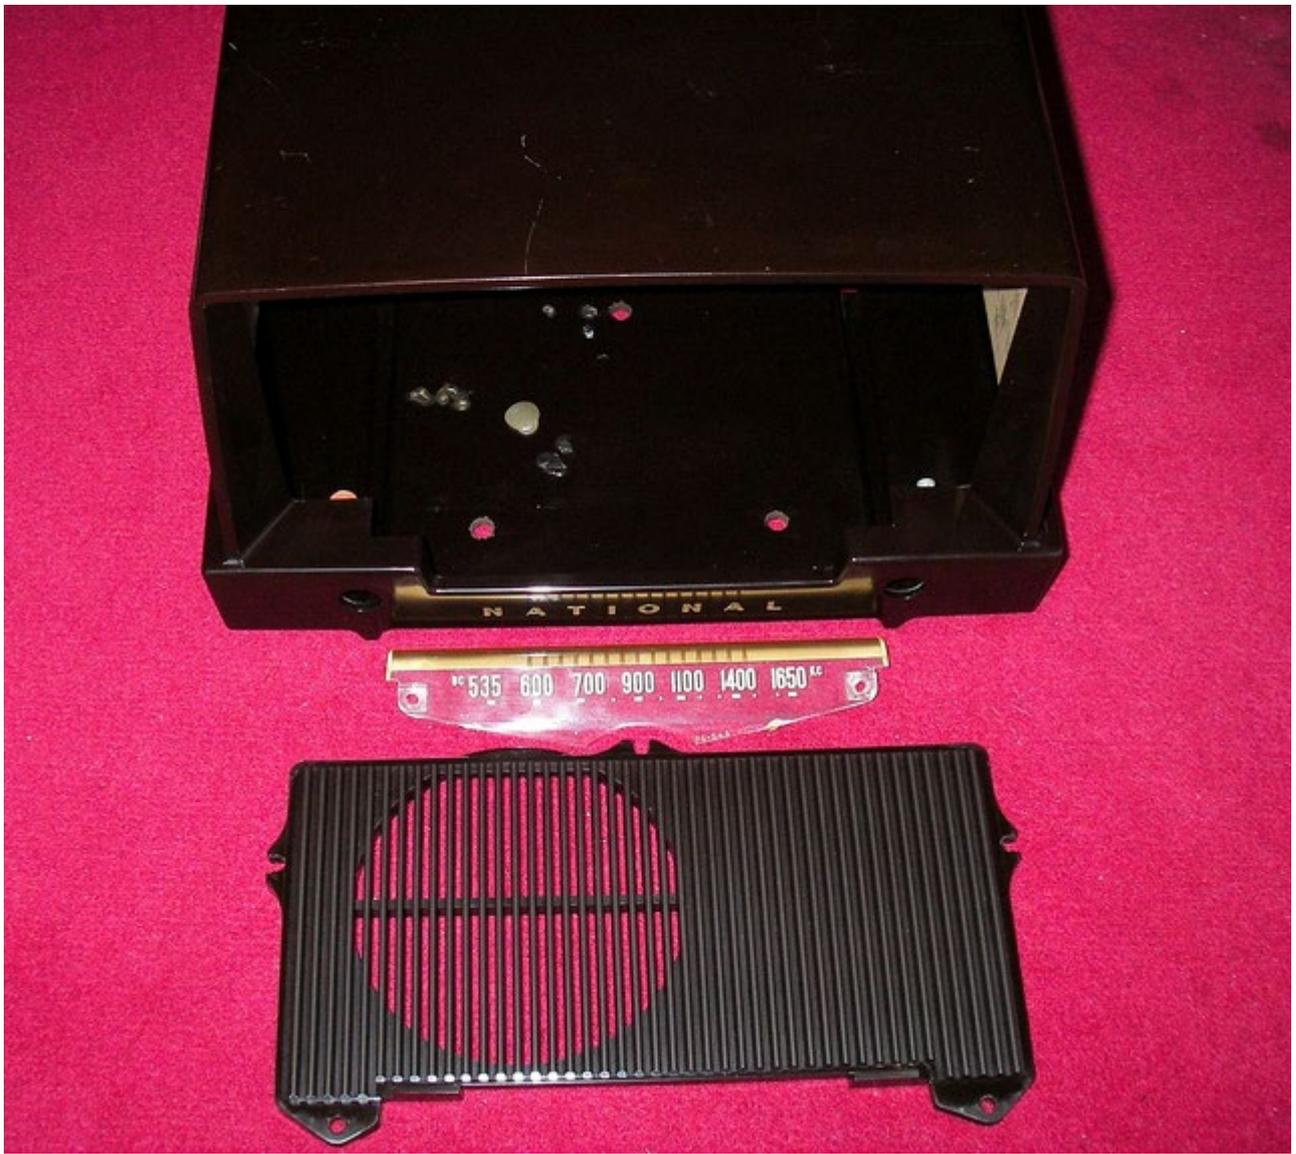
ケースを、徹底的に分解し、念入りに水洗いをしたところ、この様に綺麗になりました。

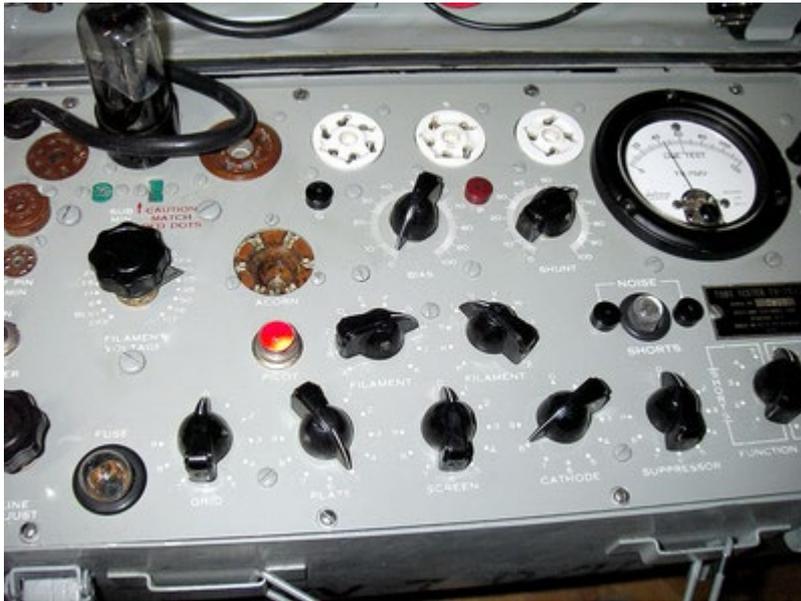
前回の診断で、OPT(出力トランス)の、1次コイル断線を確認しましたが、取りあえず、真空管を、試験機でチェックしましたところ、全員合格でした。

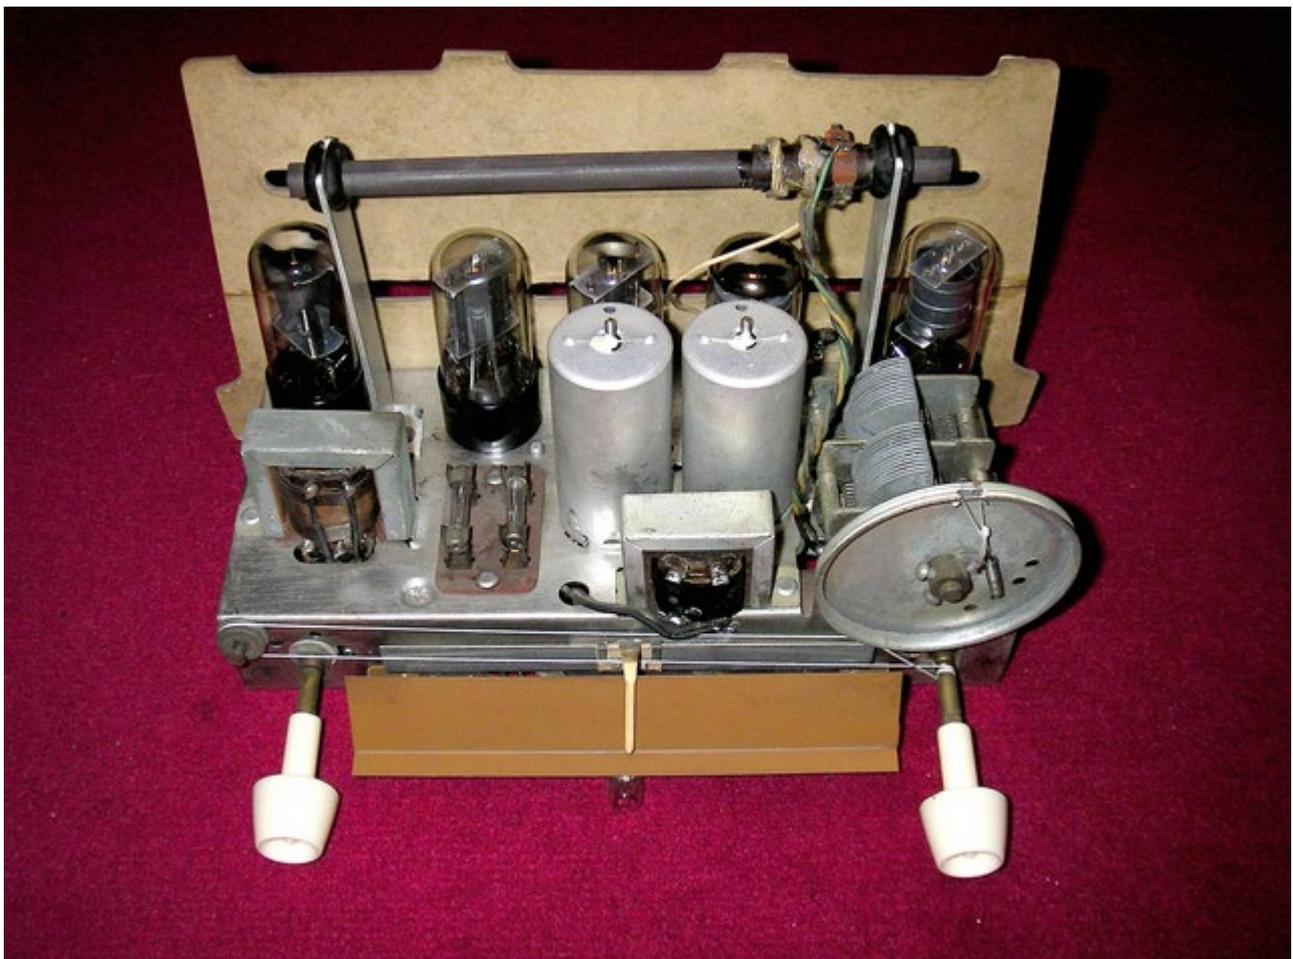
中身を取り出し、清掃しました。  
トランスレスタイプなので、金属部に身体が触れると、感電の危険等があるので、ツマミを付けました。
