# アンティークラジオのレストア実践ガイド 2

*Practical Restore Guide for Antique Radio*

## 1. 初診～レストア前の状態

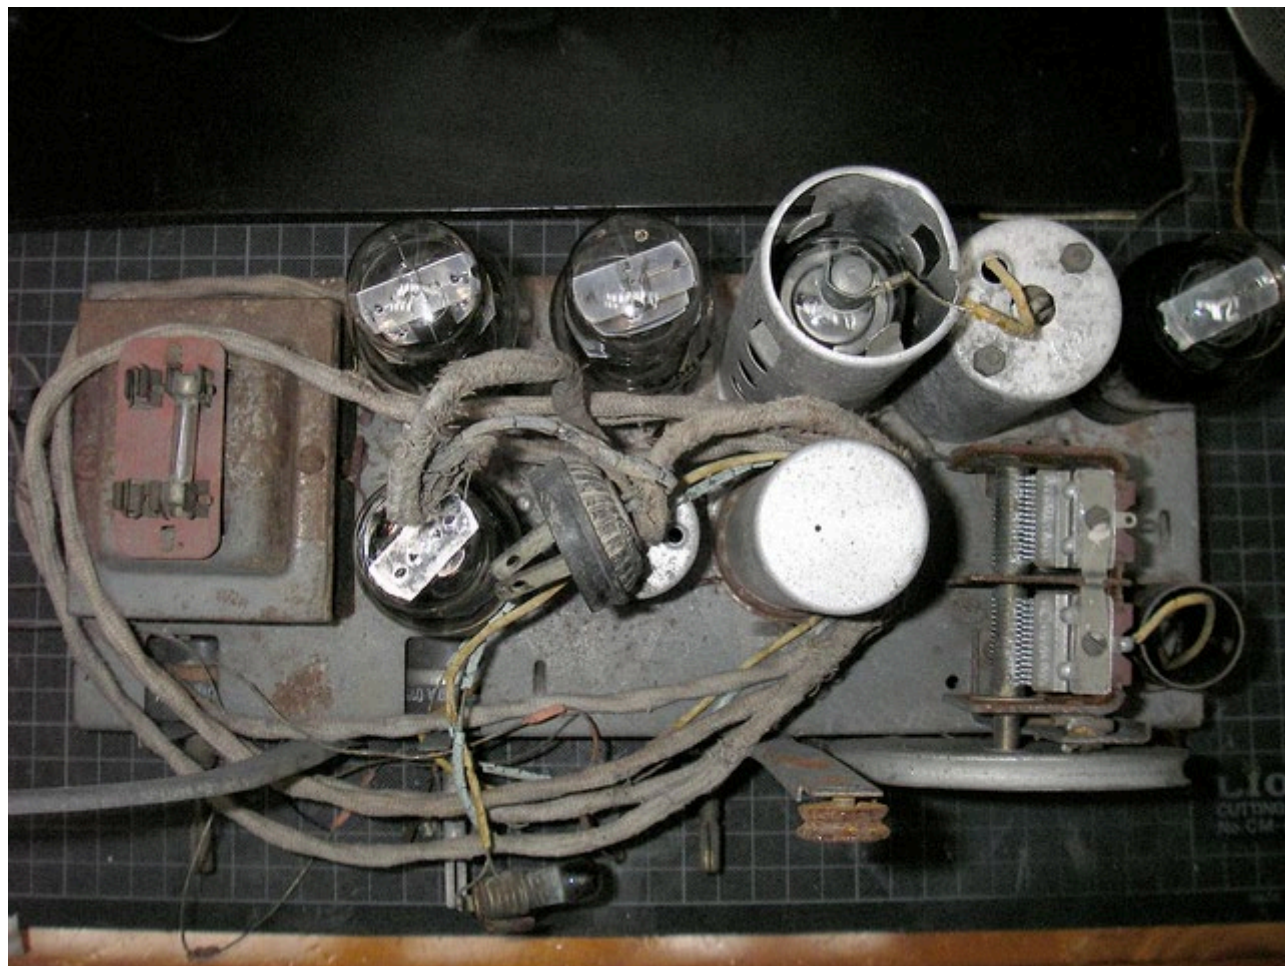
婦長の話では、アンテナコイルの中にまで泥が詰まっていたそうですね。

確かに、その証拠跡がボビン内に残っていますね。

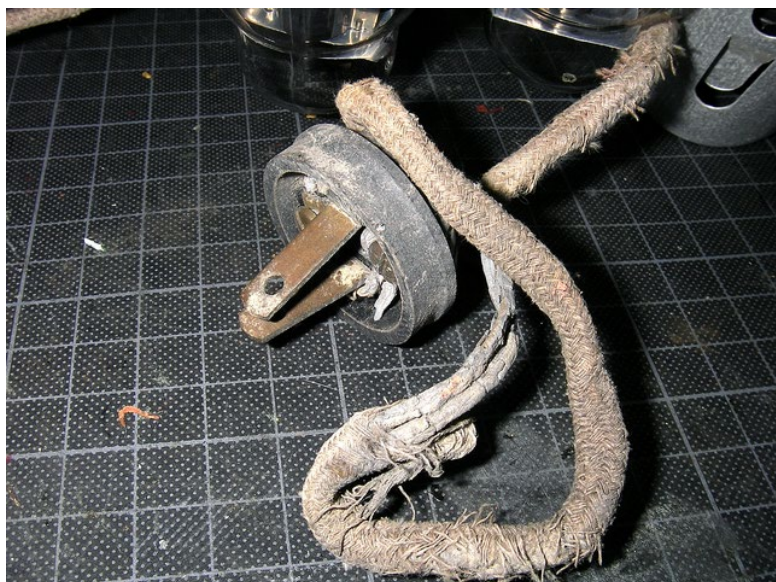
『婦長』  
電源コードもボロボロですね。

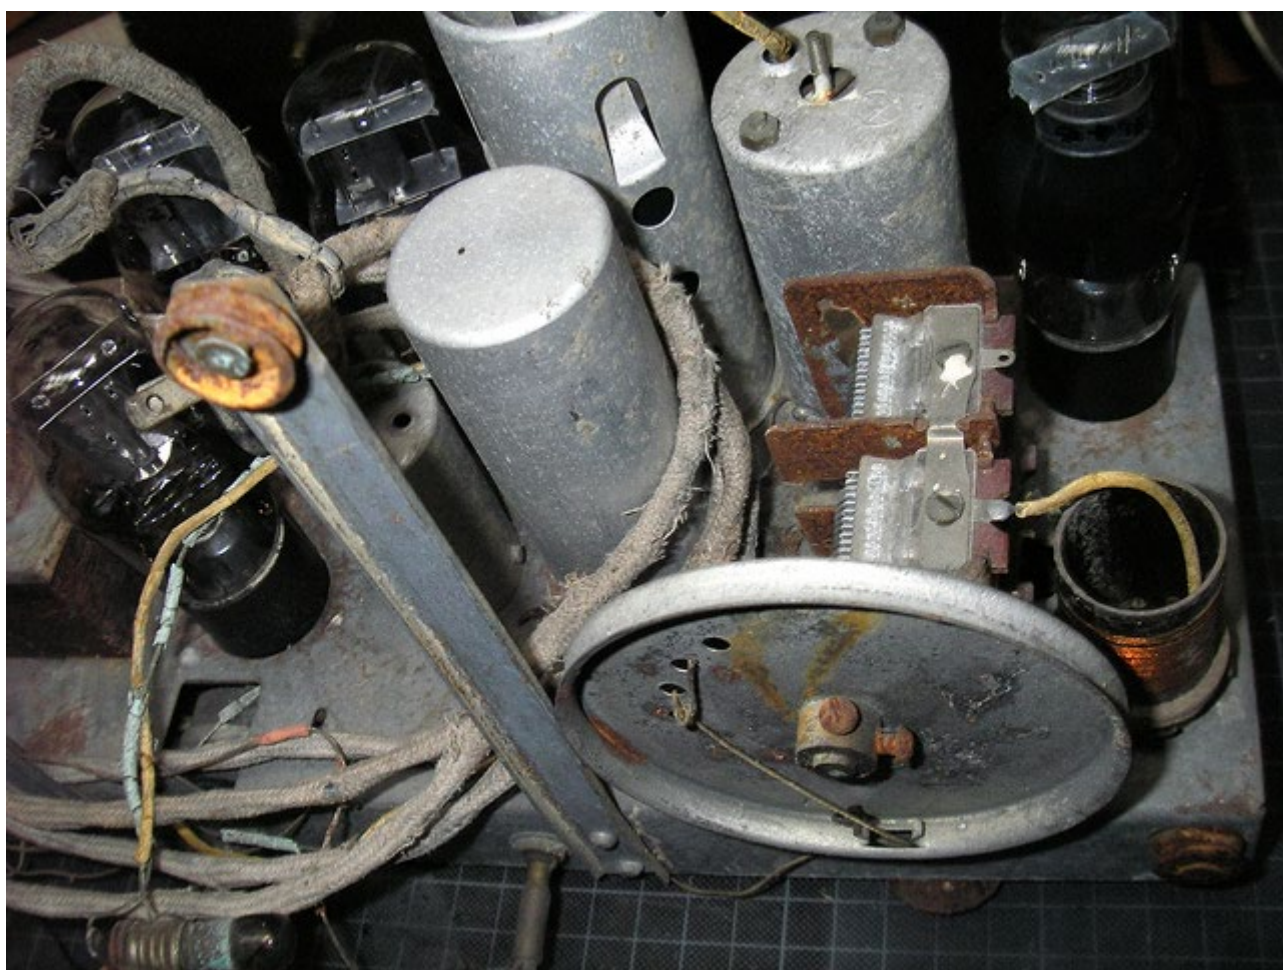
『院長』  
しかし、よく今まで頑張りましたね。  
ダイヤル支柱のコマや、バリコンの本体の錆びは、尋常のものではありませんね。

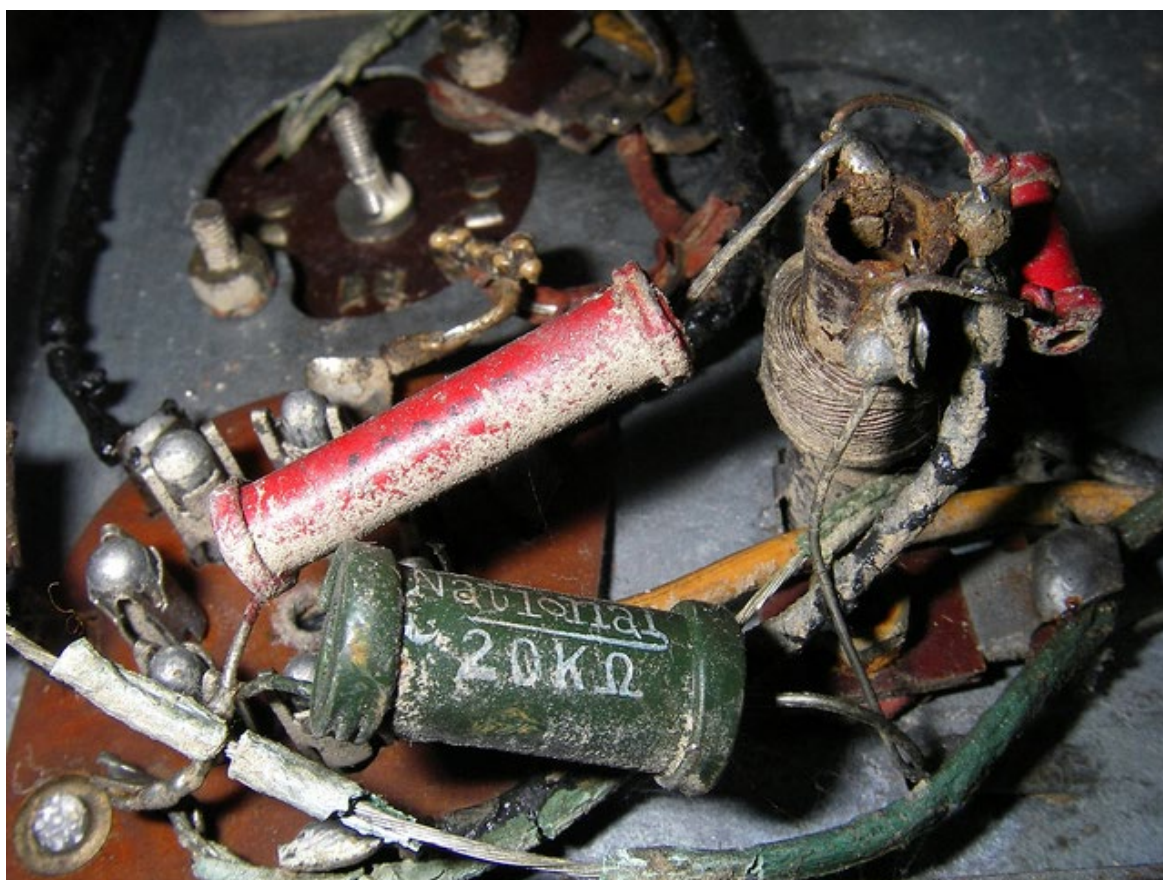
局発コイル付近のアップ画像です。
