# アーティカラジオのレストア実践ガイド1

Practical Restore Guide for Antique Radio

### ▼「思い入れのラヂヲ NATIONAL PS54」

## NATIONAL PS54

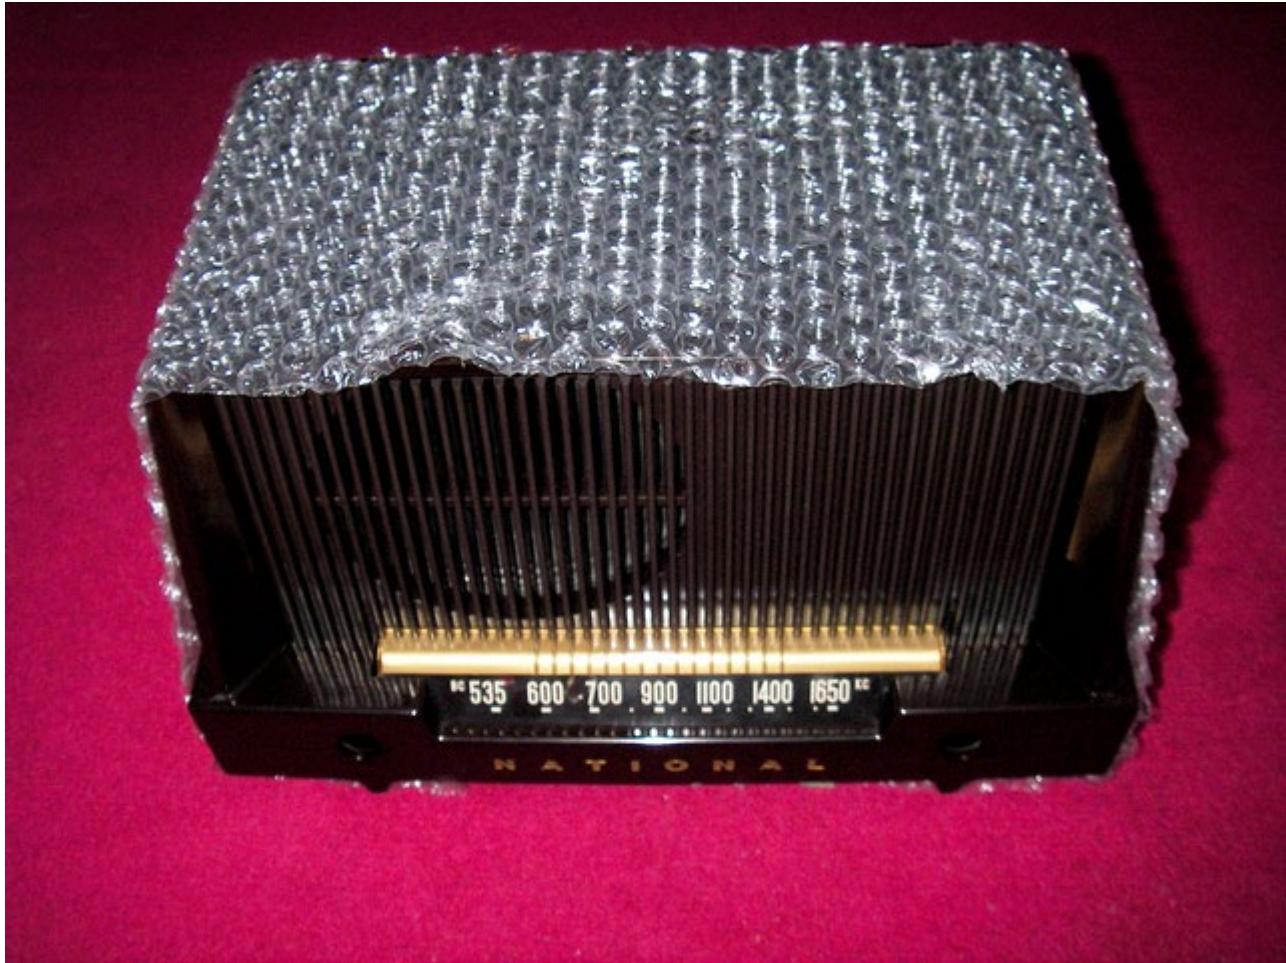
無事届いたPS54です。(ツマミを抜いています。)

天板に若干の傷が認められました。

トランスレス構成ですので、まず真空管のフィラメント断線を疑いました。確認の為、SW・ONしましたところ、点火を認められました。

電源をすぐにOFFして、次に怪しいのはOPTですので、1次側を測定したところ、「断線」を発見しました。

トランスレスタイプのラジオの故障は、真空管のフィラメント断線、または、OPTの1次コイル断線が殆どですね。

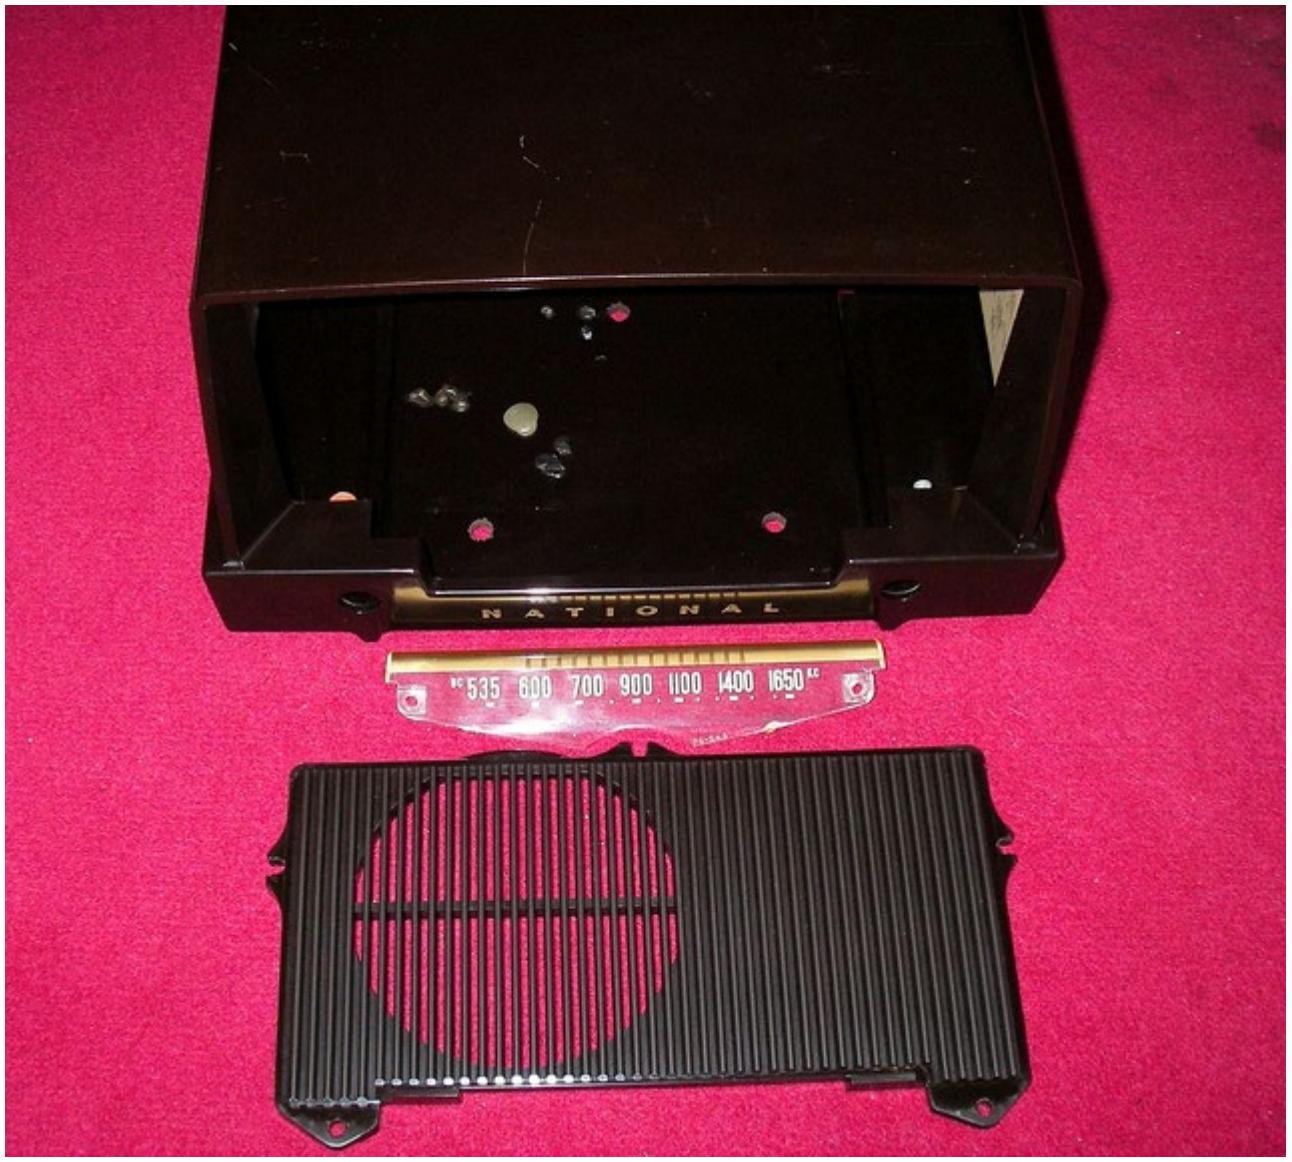
いよいよ分解開始！

ケースを、徹底的に分解し、念入りに水洗いをしたところ、この様に奇麗になりました。

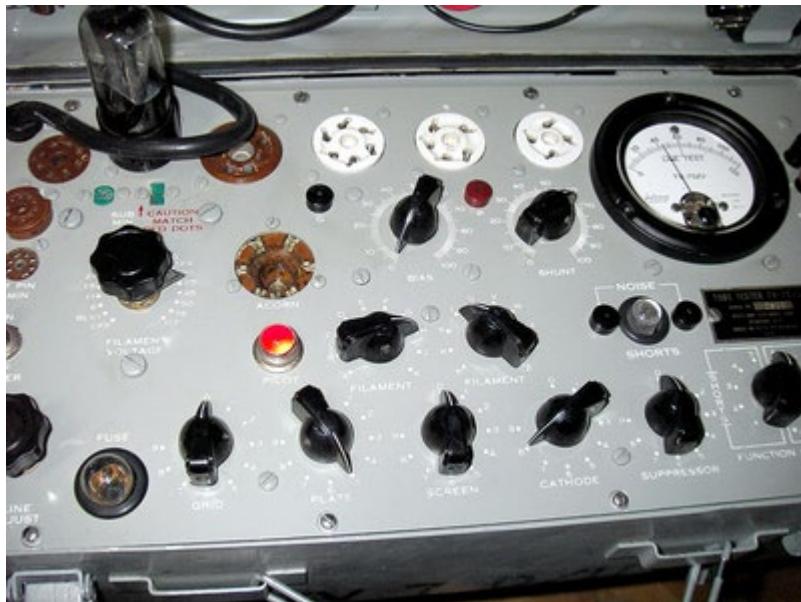
前回の診断で、OPT(出力トランジスト)の、1次コイル断線を確認しましたが、取りあえず、**真空管**を、**試験機**でチェックしましたところ、全員合格でした。

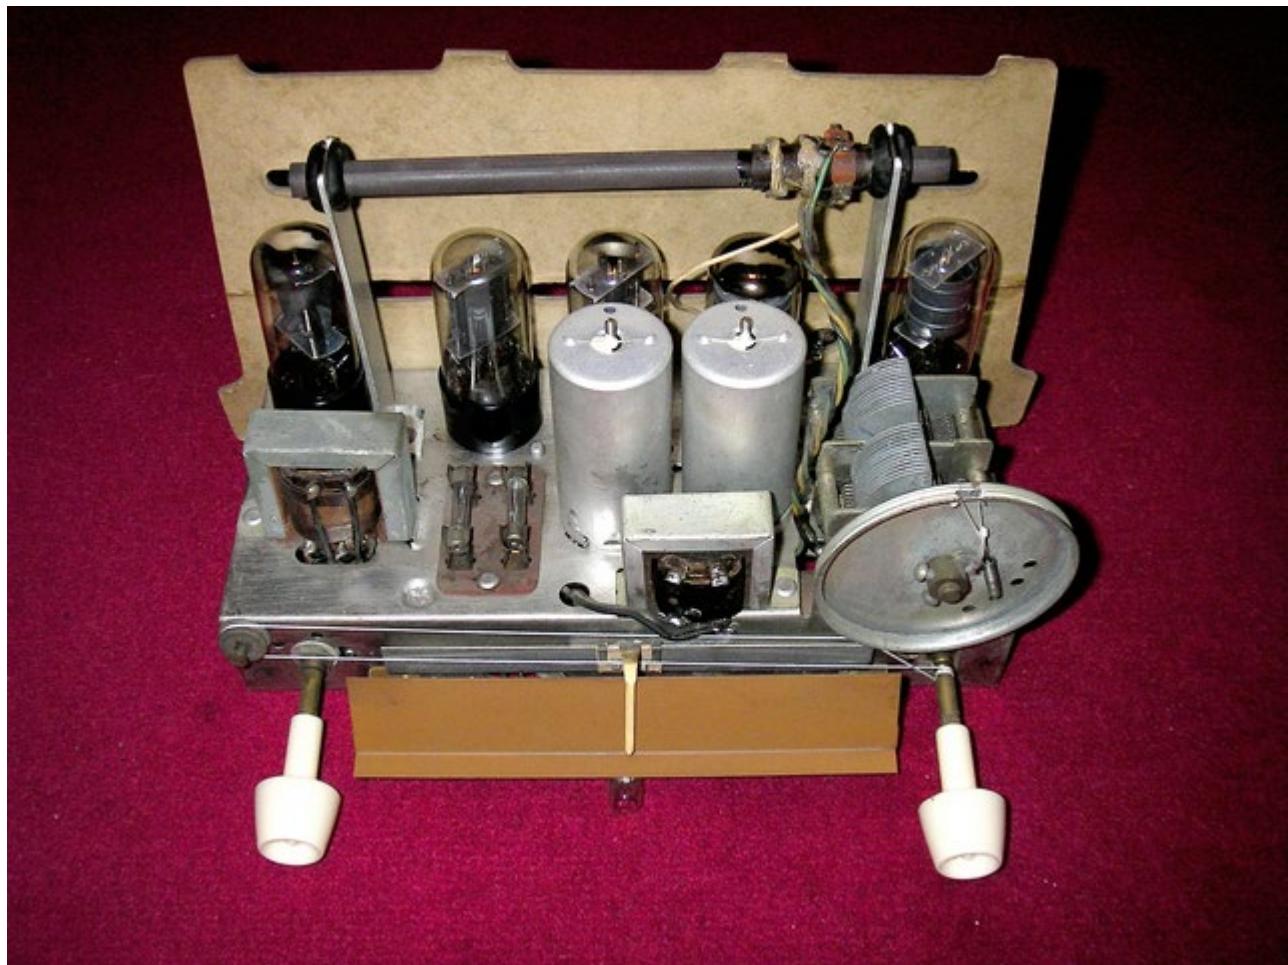
中身を取り出し、清掃しました。  
トランスレスタイルなので、金属部に身体が触れると、感電の危険等があるので、ツマミを付けました。
